## **Peningkatan Kualitas Ruang Belajar Dengan Perbaikan Atap Dan Plafond Pada TK ABA Cabang Teladan Kota Medan, Provinsi Sumatera Utara**

**Citra Utami<sup>1</sup>, Rhini Wulan Dary<sup>2</sup>, Dina Tri Septiningtyas<sup>3</sup>, Muhammad Ari Subhan Harahap<sup>4</sup>, Mizanuddin Sitompul<sup>5</sup>**

Politeknik Negeri Medan, Jl. Almamater No. 1, Kampus USU Medan-Sumatera Utara<sup>1,2,3,4,5</sup>

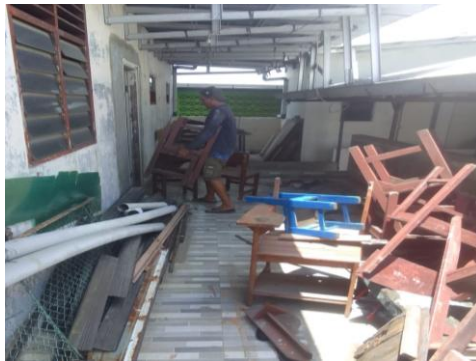
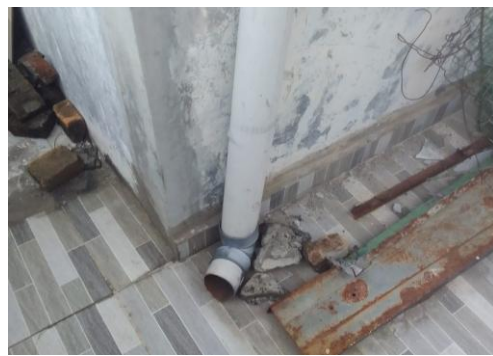
TK ABA Cabang Teladan digunakan sebagai sarana belajar mengajar oleh guru dan murid. Gedung sekolah berupa gedung 2 lantai dan yang digunakan TK hanya pada lantai 1. Lantai 2 belum direnovasi dan dalam keadaan kotor. Pada lantai 1 terdapat 2 ruangan yang digunakan anak-anak sebagai tempat belajar dan bermain, 1 ruang kepala sekolah, dan 2 kamar mandi. Kondisi ruang belajar 1 menyatu dengan ruang bermain dan hanya disekat menggunakan rak buku untuk memisahkan antara ruang belajar dengan ruang bermain. Kondisi ruang belajar 1 juga sudah tidak layak dimana dinding berjamur dan keropos. Sedangkan atap pada ruang belajar 2 mengalami kebocoran sehingga apabila terjadi hujan maka ruang belajar tersebut akan tergenang air dan tidak dapat digunakan untuk kegiatan belajar mengajar sehingga anak-anak terpaksa belajar berdesakan di ruang belajar 1. Kebocoran ini juga mengakibatkan plafon menjadi rusak dan menimbulkan jamur hitam yang dikhawatirkan dapat membahayakan kesehatan dan keselamatan anak-anak pada saat belajar ataupun bermain. Kurangnya dana yang dimiliki sekolah mengakibatkan atap dan plafond yang rusak pada ruang belajar 2 belum dapat diperbaiki agar layak digunakan.

Gambar 2. (a) dan (b) Kondisi *deck* atap dan pipa paralon

kesepakatan tim pengabdian memilih untuk menyelesaikan masalah mitra dengan memperbaiki kebocoran atap dan plafon yang berlubang di ruang belajar 2. Kebocoran atap dilakukan dengan memperbaiki pipa paralon atap dan plafond yang bocor diganti dengan yang baru

Pekerjaan perbaikan kebocoran pada *deck* atap dilakukan dengan pembuatan pipa paralon yang menyambung langsung ke saluran drainase, serta penambahan floor drain untuk mempercepat keluarnya air pada saat hujan.

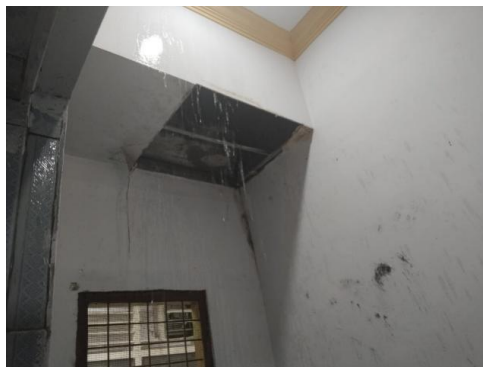
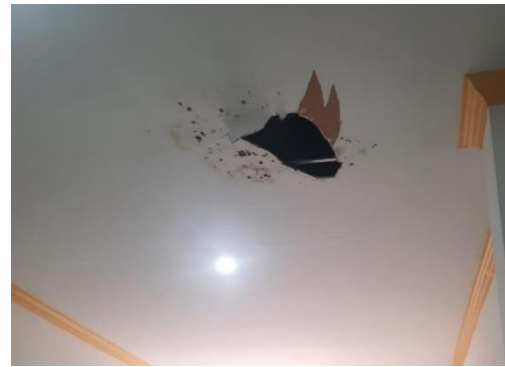
Gambar 3. (a) dan (b) Kondisi Plafond di ruang kelas 2

| No | Uraian Kegiatan | Sebelum Kegiatan | Sesudah Kegiatan |
|---|---|---|---|
| 2 | Plafond ruang kelas 2 | Plafond berlubang karena kebocoran | Plafond sudah diperbaiki dan tidak bocor lagi |

Perbaikan plafond dilakukan dengan mengganti plafond yang bocor dan pengecatan ulang.

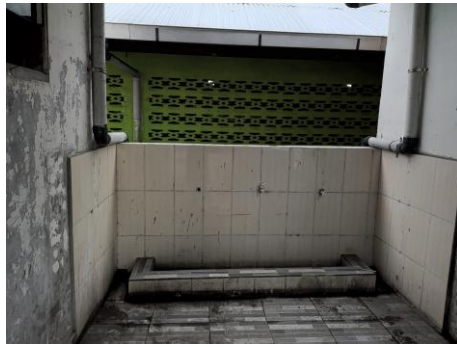
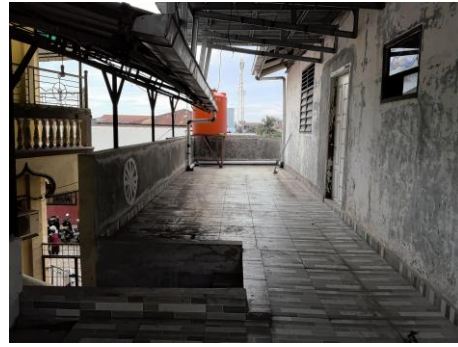
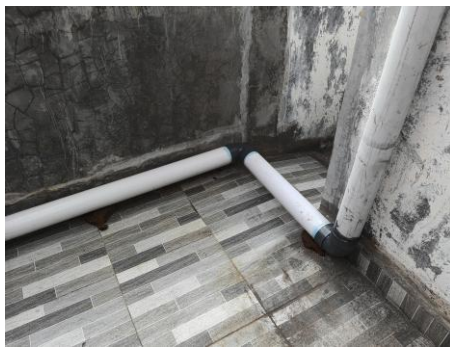
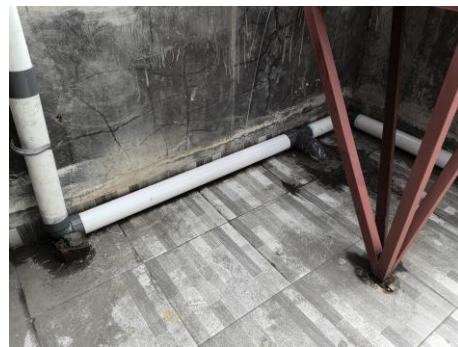
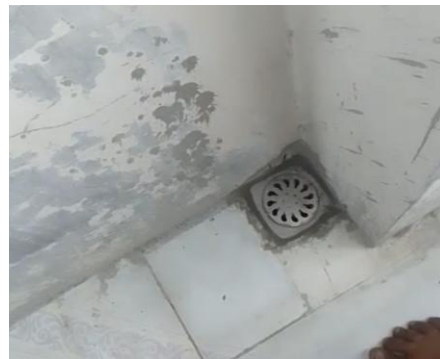
Gambar 5. Kondisi *Deck* Atap Setelah Kegiatan

| No | Uraian Kegiatan | Sebelum Kegiatan | Sesudah Kegiatan |
|---|---|---|---|
| 1 | Pipa Paralon deck atap | Tidak tersambung sampai saluran drainase | Pipa paralon sudah tersambung sampai ke saluran drainase dan tidak terjadi kebocoran saat hujan |

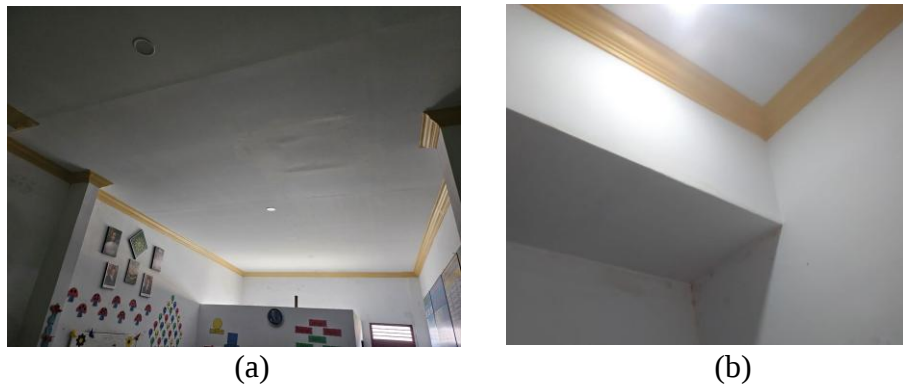
Gambar 6. Kondisi *Plafond* Setelah Kegiatan
