## **EVALUASI PROFIL JALAN PADA RUAS JALAN DAMAI GAMPONG BARO KOTA LANGSA**

**Abstrak.** Jalan Damai Gampong Baro Kota Langsa memiliki ruas sepanjang 1,2 km yang melintasi dua kecamatan yaitu Kecamatan Langsa Lama Dan Langsa Timur. Jalan ini merupakan jalan yang memiliki rute terdekat dari jalan nasional untuk menuju ke kampus negeri yang ada di Kota Langsa. Hal ini tentu harus didukung dengan infrastruktur seperti jalan yang layak, aman, dan nyaman digunakan. Penelitian ini bertujuan mengkaji dan menganalisis profil Jalan Damai Gampong Baro Kota Langsa saat ini. Penelitian ini dilaksanakan dengan observasi langsung ke lapangan, guna mendapatkan data jenis kerusakan jalan, volume lalu lintas harian rata-rata, serta perlengkapan jalan. Berdasarkan hasil survei oleh peneliti terdahulu, volume lalu-lintas harian rata-rata pada jalan ini bisa dikatakan tidak terlalu padat untuk jenis jalan kolektor, namun dengan lebar jalan yang jauh dari standart jalan kolektor, bisa dikategorikan padat. Pada penelitian geometri jalan diketahui bahwa terdapat satu tikungan dengan tipe *Full Circle*, dimana jenis tikungan ini sudah cocok untuk jenis jalan kolektor, sedangkan pada bangunan pelengkap da

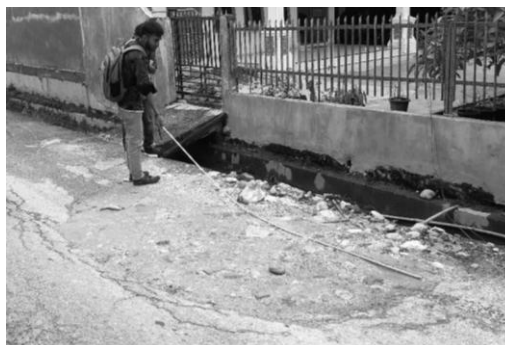
a. Kerusakan Jalan Pada STA 0+000 s/d 0+050

Gambar 2: Kondisi Jalan Pada STA 0+000 - 0+050

Jenis Kerusakan yang terdapat pada STA 0+000 s/d 0+050 yaitu :

- *Grade Depression* (Amblas), ukuran kerusakan dengan luasan 2 x 20 m, pada sisi kiri jalan dengan kedalaman amblas bervariasi antara 6 sampai dengan 10 cm.
- *Alligator Crack* (Retak Kulit Buaya), ukuran kerusakan 1 x 3 m pada sisi kanan jalan dengan besar celah keretakan 5 mm dan saling merangkai menyerupai kulit buaya.
- *Hair Cracking* (Retak Halus), pada segmen ini retak halus terjadi sepanjang 25 meter pada bagian tengah jalan dengan lebar celah retakan 2 mm.
- *Edge Crack* (Retak Pinggir), ukuran keretakan 0,5 x 1 meter mengarah ke bahu jalan, terjadi pada bagian sisi kiri jalan.

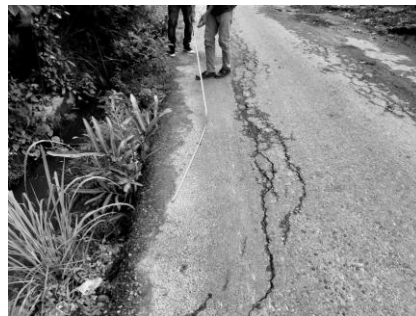
b. Kerusakan Jalan Pada STA 0+200 s/d 0+250

Gambar 3: Kondisi Jalan Pada STA 0+200 - 0+250

Jenis Kerusakan yang terdapat pada STA 0+200 s/d 0+250 yaitu :

- *Patching and Utility Cut Patching* (Tambalan), ukuran tambalan dengan luasan 0.80 x 5 meter.
- *Longitudinal/Transverse Cracking* (Retak Memanjang/Melintang), kerusakan ini terjadi akibat rambatan dari kerusakan amblas dan lubang yang membentuk retakan memanjang dan melintang dengan luasan 1 x 6 meter .
- *Grade Depression* (Amblas), pada sisi kanan jalan terdapat jenis kerusakan amblas dengan ukuran 0.6 x 4 meter.

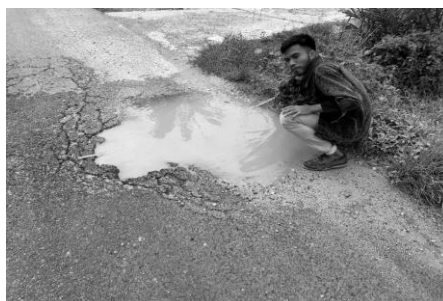
c. Kerusakan Jalan Pada STA 1+000 s/d 1+050

Gambar 4: Kondisi Jalan Pada STA 1+000 - 1+050

Jenis Kerusakan yang terdapat pada STA 1+000 s/d 1+050 yaitu :

- *Potholes* ( Lubang ), pada segmen ini terdapat dua titik kerusakan lubang dengan ukuran berdiameter 0.8 dan 1.2 meter, dengan kedalaman lubang 9 mm.
- *Ravelling* ( Pelepasan Butiran ), pada segmen ini luasan yang terjadi pelepasan butir 0.9 x 1.8 meter.

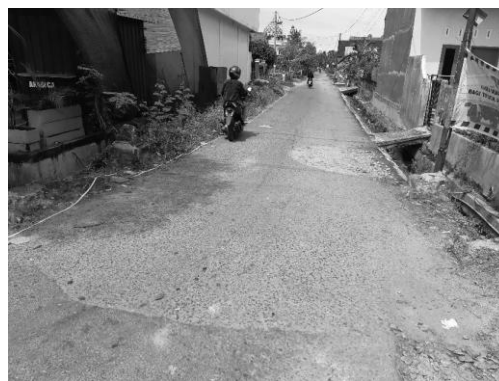
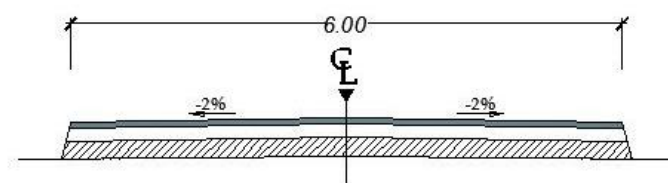
#### a. Pengamatan Pada STA. 0 + 000 s/d STA. 0 + 050

Gambar 6: Kondisi jalan pada STA 0+000 - 0+050

Gambar 7: Potongan melintang jalan pada STA 0+000 - 0+005

Pengamatan pada STA 0+000 – 0+050 didapatkan hasil sebagai berikut :

- Pada awal memasuki Jalan Damai Gampong Baro, lebar bukaan jalan 6 meter berbentuk terompet dengan jarak 5 meter.
  - Lebar badan jalan 4 meter, dengan kondisi badan jalan rusak.
  - Saluran beton pada bagian kiri dan kanan dengan kondisi baik.
  - Tidak adanya bahu jalan pada kedua sisi badan jalan.
  - Tidak adanya jalur penghijauan dan tempat parkir.
- b. Pengamatan Pada STA. 0 + 050 s/d STA. 0 + 100

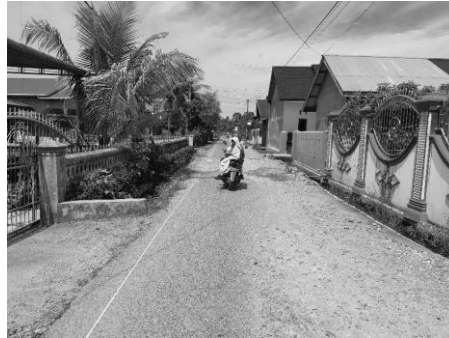
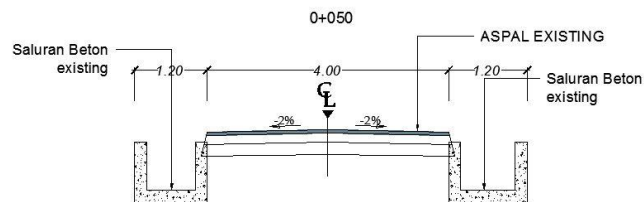
Gambar 8: Kondisi jalan pada STA 0+050 - 0+100

Gambar 9: Potongan melintang jalan pada STA 0+050 - 0+100

Pengamatan pada STA 0+050 – 0+100 didapatkan hasil sebagai berikut :

- Lebar badan jalan 4 meter.
- Saluran beton pada sisi kiri dan kanan jalan dengan kondisi baik.
- Ruang milik jalan berbatas dengan pagar permanen masyarakat.
- Tidak adanya bahu jalan pada kedua sisi badan jalan.
- Tidak adanya jalur penghijauan dan tempat parkir.
