INSPEKSI DAN PEMELIHARAAN JARINGAN LISTRIK *FEEDER* SR.06 DI PT PLN (PERSERO) ULP MEDAN DENAI

Muhammad Yusufadanu¹, Finian Darryl Sibarani², Cholish³

Teknik Listrik^{1,2,3}, Teknik Elektro, Politeknik Negeri Medan

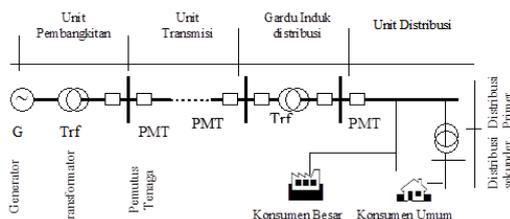
Sistem jaringan distribusi adalah bagian dari suatu sistem penyaluran tenaga listrik antara gardu induk, jaringan distribusi primer, gardu distribusi, jaringan distribusi sekunder, dan sampai ke pelayanan konsumen.

Gambar 1 Sistem Jaringan Distribusi Listrik
(Sumber : Marsudi, 2006)

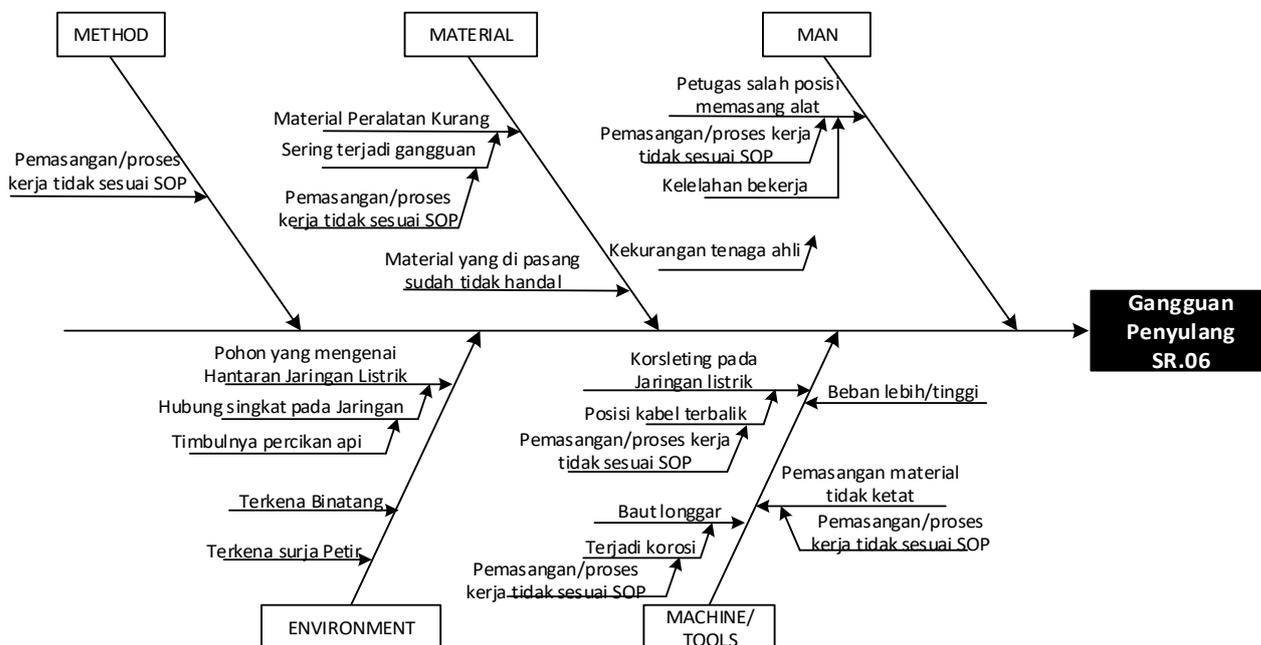
Berikut Fishbone yang mencakup diagram diaram proses serta hal hal yang menjadi akar masalah penyebab gangguan pada penyulang/Feeder SR.06 di Wilayah Kerja PT PLN (Persero) ULP Medan Denai :

Gambar 5 Diagram Fishbone Penelitian

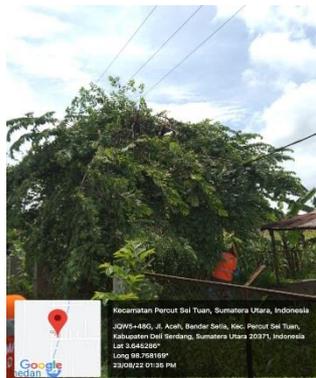
Dalam hal nya ketika pelepah pohon atau tumbuhan yang ujung-ujungnya mengenai penghantar akibat tertiuip angin atau yang sudah mengenai Jaringan SUTM. Dalam keadaan angin yang cukup

kencang dan disertai hujan, maka hal tersebut dapat berpotensi menjadi gangguan dengan indikasi phasa-ground. Untuk tindak lanjut diperlukan inspeksi berkala dan perampalan pohon di sekitar saluran udara tegangan menengah.

Gambar 7 Tumbuhan sudah mengenai SUTM
(Sumber : Muhammad Yusufadanu, 2023)

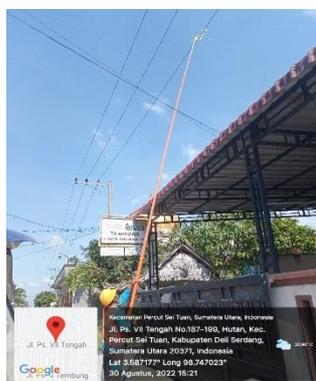
Kemudian ketika melakukan kegiatan inspeksi, ditemukan banyak layang-layang yang menyangkut di penghantar, permainan layang-layang di sekitar jaringan SUTM sangatlah tidak dibenarkan, karena hal tersebut berbahaya bagi diri sendiri maupun lingkungan. Layang-layang yang tersangkut di jaringan terutama benang layang-layang itu sendiri, apabila dalam keadaan basah dan tertiuip angin sehingga berpotensi mengalami gangguan hubung singkat phasa-phaasa pada penghantar, maupun phasa-ground apabila benang layang-layang mengenai *Cross Arm*. Dari hasil inspeksi maka dapat ditindak lanjuti untuk melakukan pembersihan layang-layang di jaringan dan melakukan himbuan kepada masyarakat mengenai bahaya bermain layang-layang di sekitar saluran udara tegangan menengah.

Gambar 8 Pengambilan Layang-layang yang tersangkut di SUTM
(Sumber : Muhammad Yusufadanu, 2023)

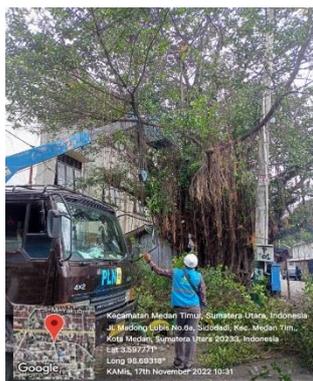
Gambar 9 Perampalan pohon yang hampir mengenai Penghantar SUTM
(Sumber : Muhammad Yusufadanu, 2023)

Ruang bebas (*right of way*) disekitar jaringan sangat perlu diperhatikan, dikarenakan sebagian besar penghantar menggunakan saluran udara dengan hantaran telanjang tanpa pelindung, maka tak lepas dari gangguan-gangguan pada jaringan yang dapat menyebabkan terhambatnya kontinuitas pelayanan listrik karena gangguan daripada ranting-ranting pohon yang mengenai hantaran udara maupun sisa-sisa dari benang layang-layang.

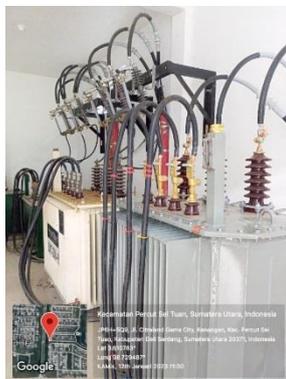
Gambar 10 Pemeliharaan Transformator
(Sumber : Muhammad Yusufadnu, 2023)

Pemeliharaan Transformator merupakan cara untuk mempertahankan penyaluran tenaga Listrik ke pelanggan agar tidak terganggu, sehingga pelanggan mendapatkan kepuasan, disamping itu pemeliharaan transformator bertujuan untuk mempertahankan kemampuan dan umur transformator tersebut agar perusahaan tidak mengeluarkan biaya yang sangat besar untuk pemeliharaan transformator tersebut.

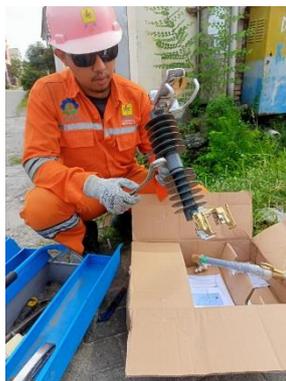
Gambar 11 Pemeliharaan Fuse Cut Out
(Sumber : Muhammad Yusufadnu, 2023)

Fuse Cut Out (FCO) selain berfungsi sebagai pengaman dari transformator, dapat juga menjadi pengaman dari lateral (simpang/seksi kecil dari suatu feeder) untuk memisahkan daerah yang terganggu, untuk itu FCO perlu diperhatikan untuk dipelihara.

Contoh menentukan ukuran Fuse Link pada Trafo Kapasitas 160 kVA

$$\text{Fuse Link} = 4,62 \text{ A}$$

Di karenakan Fuse Link 4,62 A tidak ada di pasaran, Maka Fuse Link yang di pasang ialah Fuse Link yang berkapasitas 6 A.

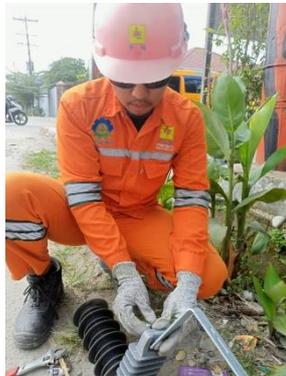
Gambar 12 Pemeliharaan Lightning Arrester
(Sumber : Muhammad Yusufdanu, 2023)

abnormal untuk dilewatkan ke tanah sebelum merusak peralatan jaringan seperti tansformator dan isolator. Seiring berjalannya waktu, *Lightning Arrester* akan mengalami penurunan kemampuan kerjanya dan juga kerja arrester juga dipengaruhi oleh kondisi pembumiannya. Untuk itu diperlukan pemeliharaan terhadap lightning arrester serta pembumiannya agar tercapai suatu kondisi yang optimal ketika terjadi tegangan abnormal yang disebabkan oleh petir maupun surja hubung.
