IMPLEMENTASI *PREVENTIVE MAINTENANCE* PADA POMPA SENTRIFUGAL DEPARTEMEN *STAINLESS STEEL* PT. *GUANG CHING NIKEL AND STAINLESS STEEL*

PT. *Guang Ching Nickel and Stainless Steel* (GCNS) merupakan industri smelter yang memproduksi baja *stainless steel billet* dan *slab*. Pada proses produksi tersebut memerlukan pompa sentrifugal untuk menyalurkan air sebagai sistem pendingin pada peralatan, mesin dan perendaman baja *stainless steel*. Hal tersebut menjadikan pompa mengalami kelebihan kapasitas kerja yang mengakibatkan penurunan performa mesin sehingga berdampak pada aktivitas produksi. Oleh karena itu, hal ini perlu dilakukan perawatan dan pemeliharaan agar mencegah kerusakan dan menjaga kinerja optimal pada pompa sentrifugal. Adapun metode penelitian yang digunakan adalah kuantitatif melalui proses pengambilan data suhu dan getaran lalu dilakukan pengolahan data dengan menghitung nilai *mean*, *median*, dan standar deviasi. Dari hasil penelitian yang dilakukan pada pompa sentrifugal didapatkan bahwa standar deviasi pengukuran suhu tertinggi ada pada pompa P7 yaitu 5,2 dan standar deviasi terendah ada pada pompa P2 yaitu 1,8, sedangkan pada hasil pengukuran getaran didapatkan stan

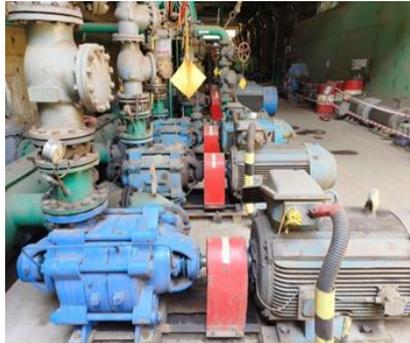
Gambar 1: Pompa sentrifugal

Pompa sentrifugal adalah pompa yang memiliki elemen utama berupa motor penggerak dengan sudu *impeller* yang berputar dengan kecepatan tinggi (Adji, 2021). Salah satu jenis pompa pemindah non positif yang prinsip kerjanya mengubah energi kinetik (kecepatan) fluida menjadi energi potensial (dinamis) melalui suatu *impeller* yang berputar dalam *casing*. Pompa sentrifugal merupakan salah satu jenis pompa kinetik (*kinetic*). Pompa sentrifugal didasarkan pada prinsip gaya sentrifugal, yaitu gaya yang timbul akibat putaran suatu benda pompa sentrifugal terdiri dari sebuah *impeller* atau roda berputar yang dipasang di dalam *casing*. *Impeller* terdiri dari baling-baling berbentuk sayap yang terpasang pada poros ketika poros diputar oleh motor atau tenaga mekanik lainnya, baling-baling akan berputar sehingga memindahkan cairan dari inlet ke outlet (Sianturi et al., 2021). Pompa sentrifugal dapat dilihat pada gambar 1.

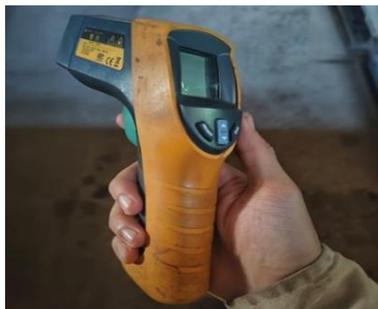
Gambar 2: Thermogun

Penggunaan *thermogun* pada pompa sentrifugal dapat membantu dalam memonitor kondisi pompa dan mendeteksi masalah yang mungkin terjadi pada pompa. Salah satu penggunaan *thermogun* pada pompa sentrifugal adalah untuk mengukur suhu bantalan (*bearing*) pompa, sehingga suhu bantalan dapat diukur tanpa harus membuka bagian pompa yang sulit dijangkau (Dana, 2018).

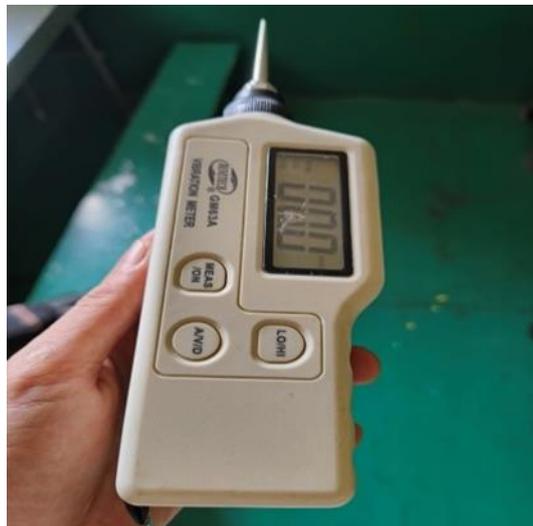
Gambar 3: *Vibration meter*

Vibration meter adalah alat pengukur yang digunakan untuk mengukur getaran mekanis pada suatu sistem. Alat ini dapat mengukur getaran pada berbagai jenis mesin dan peralatan, seperti motor listrik, pompa, dan mesin industri lainnya (Muhtadin, 2017). Guna mendukung fungsinya, kemampuan pengukuran *vibration meter* dikembangkan untuk dapat mendeteksi sejumlah parameter (unit pengukuran) yang dihasilkan dari sebuah getaran pada mesin *Vibration meter* dapat dilihat pada gambar 3. Unit pengukuran *vibration meter* (Nashrullah, 2022) sebagai berikut:

Penggunaan *vibration meter* pada pompa sentrifugal dapat membantu mengidentifikasi berbagai masalah seperti ketidakseimbangan, keausan pada bantalan, kerusakan pada *impeller*, dan lain sebagainya. Hal ini dapat membantu teknisi untuk menentukan tindakan perbaikan yang tepat untuk mengatasi masalah tersebut. Selain itu, penggunaan *vibration meter* dapat membantu mengoptimalkan kinerja pompa sentrifugal dengan memastikan bahwa getaran pada mesin berada dalam batas yang aman (Gusniar, 2014).

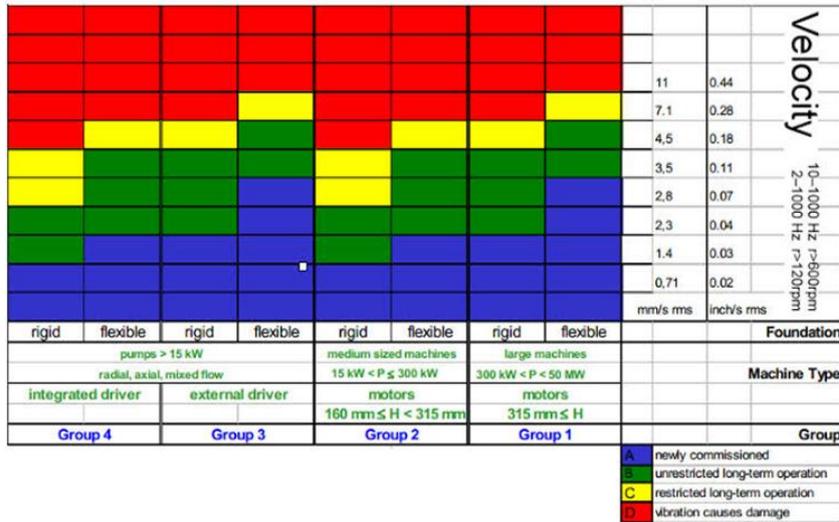
Gambar 4: Standarisasi vibrasi ISO 10816-3

Untuk mengetahui peralatan tersebut dalam kondisi baik, getaran pada peralatan pembangkit tersebut harus dibawah dari batasan yang telah ditetapkan. Standar yang digunakan pada pengukuran getaran menggunakan *ISO 10816-3* sebagai acuan untuk melakukan analisa getaran mesin pompa sentrifugal (Sianturi et al., 2021). Dapat dilihat pada gambar 4.

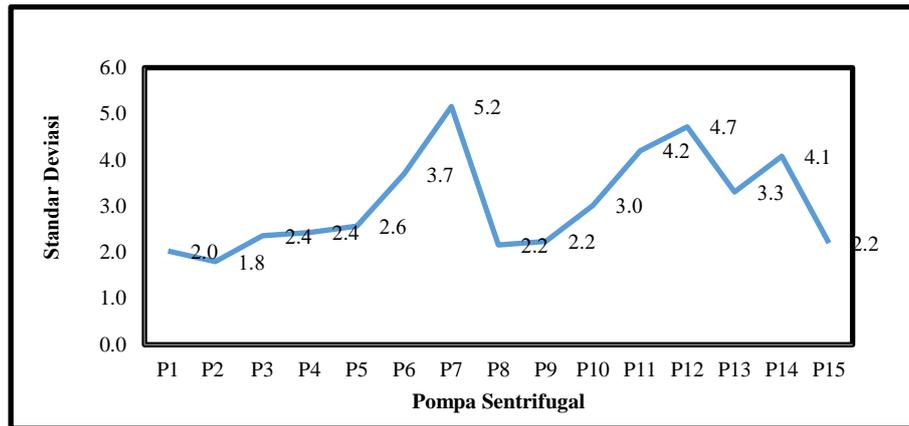
Gambar 6: Grafik pengukuran suhu

Hasil pembacaan pengambilan data pengukuran suhu menunjukkan nilai suhu tertinggi pada pompa P7 tanggal 26 april 2023 pukul 14:00 nilai suhu 59°C dan pada pompa P8 tanggal 25 april 2023 pukul 09:00 nilai suhu 58°C dan masuk dalam kategori II yaitu pengoperasian jangka panjang masih diizinkan (*Pre warning*) sehingga tidak perlu dilakukan pengecekan secara intensif atau *maintenance* pada pompa tetapi tetap wajib mengambil data suhu secara rutin dan berkala mulai dari waktu yang dijadwalkan sampai dengan waktu yang telah ditetapkan sehingga didapatkan nilai *mean* dan *median* untuk mendapatkan hasil nilai standar deviasinya dapat dilihat pada gambar 6.

Berdasarkan gambar 6, dapat dilihat bahwa standar deviasi tertinggi ada pada pompa P7 yaitu 5,2 dan standar deviasi terendah ada pada pompa P2 yaitu 1,8. Hal ini menunjukkan semakin tinggi nilai standar deviasi maka pompa berada keadaan tidak stabil dan semakin rendah nilai standar deviasi maka pompa berada dalam keadaan stabil.

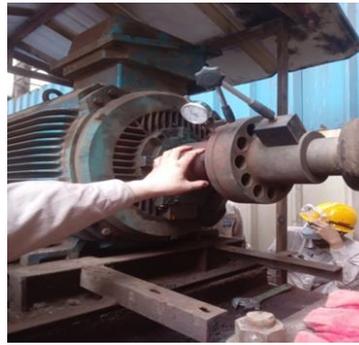
Gambar 7: *Alignment kopling*

Pada tanggal 24 Maret 2023 dan 27 Maret 2023 Pompa P4 mengalami vibrasi melebihi batas normal pada pengukuran posisi PIH (Pompa *Inboard Horizontal*) dan bunyinya terasa agak kasar sehingga dilakukan pemeriksaan pada pompa dan didapati ketidaksejajaran antara kedua poros (*misalignment*) hal ini jika tidak langsung di tindakai akan terjadi kerusakan pada semua elemen mesin (*bearing*, poros, kopling) sehingga hal tersebut langsung ditindakai dengan melakukan *alignment* pada kopling menggunakan *dial indicator*. Proses *maintenance* dapat dilihat pada gambar 7.

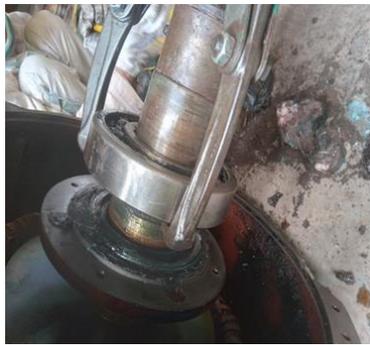
Gambar 8: *Penggantian bearing*

Pada tanggal 24 maret 2023 dan 27 maret 2023 pompa P11 pengukuran posisi vibrasi PIV (Pompa *Inboard* Vertikal) melebihi batas normal sehingga dilakukan pemeriksaan lebih lanjut dan ketika dilakukan proses *maintenance* didapati kerusakan pada *bearing*, hal tersebut yang membuat getaran memiliki nilai yang tinggi (abnormal) serta suara yang kasar pada mesin. Kemudian dilakukan penggantian *bearing* dengan menggunakan bantuan *treaker bearing* untuk mengeluarkan *bearing* yang rusak pada pompa P11. Proses *maintenance* dapat dilihat pada gambar 8.

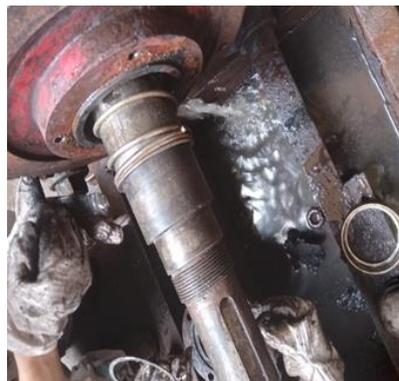
Gambar 9: *Penggantian mechanical seal*

Pada tanggal 24 maret 2023 dan 27 maret 2023 pompa P12 pengukuran posisi vibrasi PIV (Pompa *Inboard* Vertikal) melebihi batas normal (abnormal) sehingga dilakukan pemeriksaan lebih lanjut dan ketika dilakukan proses *maintenance* didapati kerusakan pada bagian *mechanical seal*, hal tersebut yang membuat vibrasi memiliki nilai yang tinggi melebihi batas normal sampai membuat kebocoran yang mengeluarkan air pada pompa. Kemudian dilakukan *maintenance* dan didapati *mechanical seal* dalam keadaan yang rusak sehingga segera dilakukan penggantian *mechanical seal* yang rusak pada pompa P12. Proses *maintenance* dapat dilihat pada gambar 9.

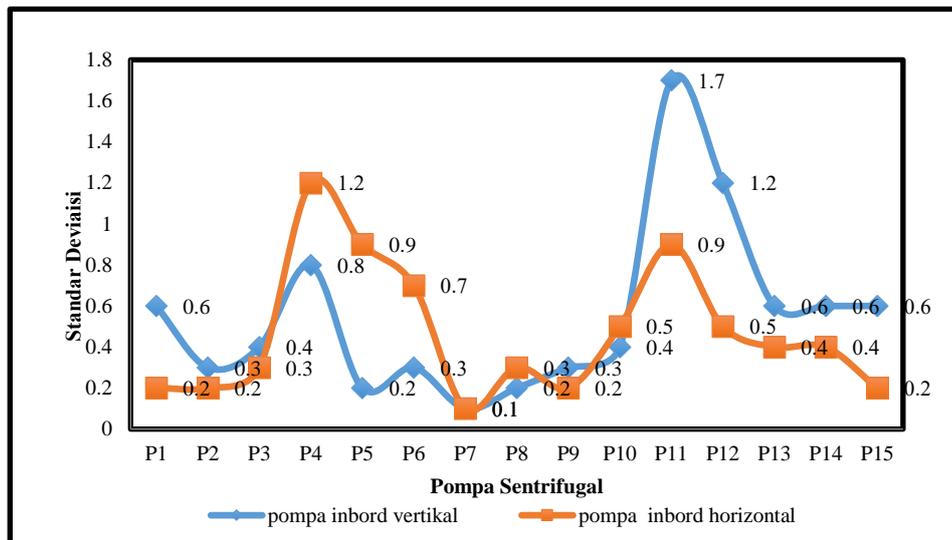
Gambar 10: Grafik pengukuran getaran

Hasil pengukuran getaran pompa sentrifugal PT.GCNS sesudah dilakukan *maintenance*, diambil pada tanggal 25 April 2023 menunjukkan telah terjadi penurunan nilai *overall* pada pompa yang mengalami kerusakan, dapat dilihat dari tabel diatas pompa P4, P11, dan P12 sudah masuk dalam kategori *warning* (masih dapat dioperasikan dengan pemantauan secara intensif) pada standar Iso 10816-3. Sehingga masih perlu dilakukan pemantauan secara intensif serta dilakukannya pemeriksaan setiap saat pompa pada kondisi *warning*. Sehingga didapatkan nilai *mean* dan *median* untuk mendapatkan hasil nilai standar deviasinya dapat dilihat pada gambar 10.

Setelah proses *maintenance* selesai maka akan dilakukan pengambilan data lagi untuk melihat bagaimana kondisi dari pompa sentrifugal yang mengalami nilai vibrasi yang tinggi (abnormal) dan perbandingan setelah proses *maintenance*. Berdasarkan pada grafik 2.5 dapat dilihat bahwa standar deviasi tertinggi ada pada pompa *inboard* vertikal menunjukan bahwa P11 yaitu 1.7 dan standar deviasi terendah pada pompa *inboard* vertikal pada pompa P7 yaitu 0,1. Sedangkan pada standar deviasi tertinggi pada pompa *inboard* horizontal ada pada pompa P4 yaitu 1.2 dan standar deviasi terendah pada pompa *inboard* horizontal ada pada pompa P7 yaitu 0.1. Hal ini menunjukkan semakin tinggi nilai standar deviasi maka pompa berada keadaan tidak stabil dan semakin rendah nilai standar deviasi maka pompa berada dalam keadaan stabil.
