Analisa Performansi Radio Backup ADC VHF pada Bandar Udara Sultan Mahmud Badaruddin II Palembang

Abstrak— Radio backup ADC VHF adalah sistem komunikasi yang digunakan sebagai cadangan atau alternatif untuk radio komunikasi utama dalam situasi tertentu, seperti di bidang penerbangan, maritim, atau layanan darurat. Di sektor penerbangan, terutama di bandara Sultan Mahmud Badaruddin II Palembang, radio backup ini digunakan untuk mengirimkan informasi antara Air Traffic Controller (ATC) dan pilot ketika pesawat memasuki ruang udara. Usia pemakaian radio backup ADC VHF dapat mempengaruhi performanya, yang seringkali menyebabkan masalah dalam komunikasi antara ATC dan pilot. Untuk meningkatkan kinerja alat tersebut, penulis melakukan analisis penyebab ketidakberfungsian radio backup dan melaksanakan pemeliharaan, dengan harapan dapat memperpanjang masa pakai radio backup ADC VHF.

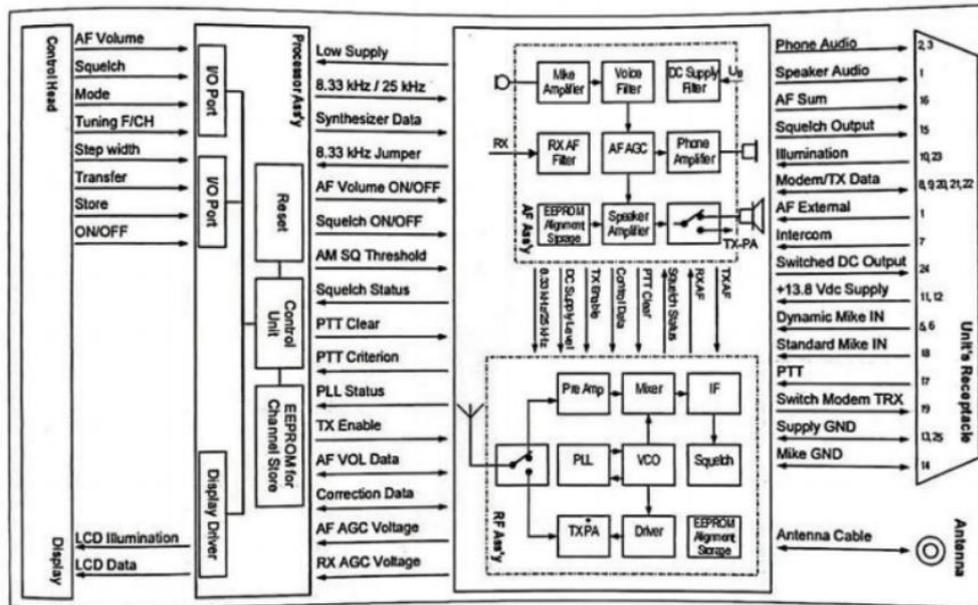
Gambar 1. Blok Diagram Operasional Radio Backup ADC VHF

1. *Control head* berfungsi sebagai tempat bagi pengguna alat untuk melakukan kontrol terhadap volume audio, squelch, dll.
2. *Display* berfungsi untuk menampilkan data dari radio seperti frekuensi kerja yang digunakan
3. *Processor Assembly* berfungsi sebagai tempat terjadinya proses kontrol dan sebagai antarmuka antara *control head*, *display*, *AF Assembly* dan *RF Assembly*.
4. *AF Assembly* merupakan tempat terjadinya pemrosesan audio untuk transmitter dan receiver.
5. *RF Assembly* merupakan modul yang berfungsi untuk menghasilkan sinyal pembawa dan memproses sinyal yang diterima radio sebelum diteruskan ke modul AF.
6. *Unit's Receptacle* merupakan unit didalam radio dimana terdapat rangkaian *power supply* dan antarmuka dengan bagian diluar modul transceiver seperti mikrofon dan speaker.

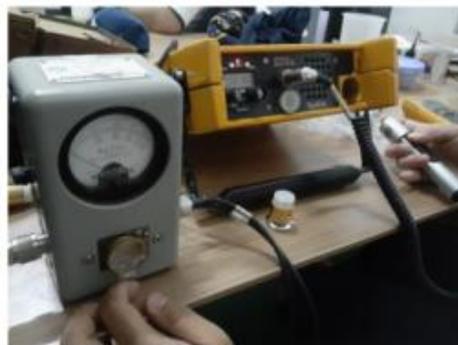
- Melakukan *daily check* radio backup di tower dengan beberapa pesawat yang telah *take off* dan landing. Hasil yang didapat adalah transmitter tidak bisa mengirimkan data.
- Teknisi membawa radio backup untuk diperbaiki dan melakukan pengecekan power pancar pada peralatan radio back up dengan menggunakan wattmeter dan didapatkan hasil pengukuran 0 watt seperti gambar 3.

Gambar 3. Pengukuran power pancar dengan wattmeter

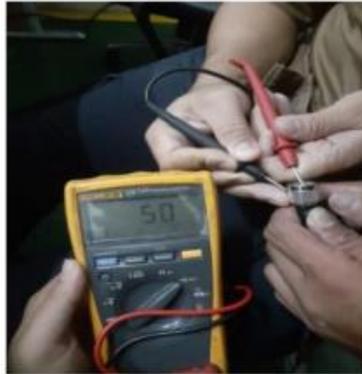
- c. Melakukan short kabel pada radio backup peralatan dengan memeriksa transmission line terputus atau tidak. Output port kabel dicek menggunakan Avometer dan diarahkan ke pengukuran "buzzer" untuk mengetahui jika ada kabel yang terputus. Saat diukur, Avometer berbunyi yang artinya tidak ada kabel yang terputus.
- d. Teknisi melakukan pengukuran pada output port kabel yang telah dilakukan short dengan Avometer untuk mengukur impedansi. Setelah diukur mendapatkan hasil 50 ohm yang artinya impedansi pada kabel normal seperti gambar 4.

Gambar 4. Pengukuran impedansi

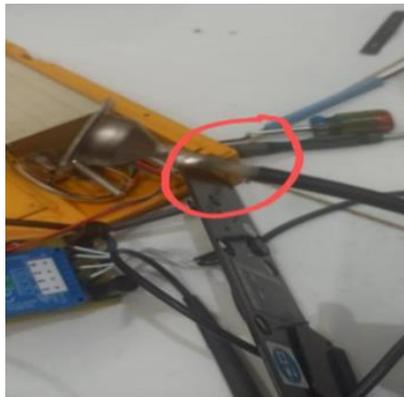
- e. Selanjutnya memeriksa satu persatu konektor pada kabel yang tersambung pada alat untuk memastikan konektor dalam keadaan baik. Hasil pemeriksaan didapat ada kabel konektor yang terhubung ground mengalami kerusakan yang ditunjukkan pada gambar 5. Kemudian dilakukan penggantian kabel.

Gambar 5. Kerusakkan kabel konektor ke ground

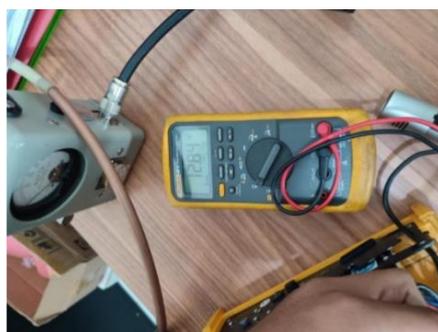
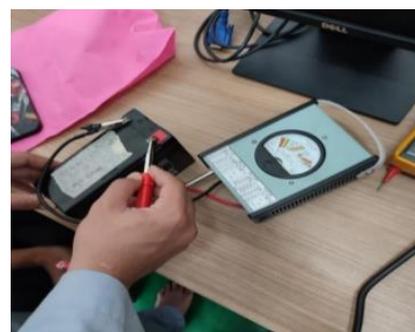
- f. Kemudian melakukan pengecekan baterai dengan menggunakan Avometer untuk mengetahui tegangan dan arus sesuai standar atau tidak. Hasil didapat menunjukkan tegangan telah sesuai standar yaitu 12 volt. Namun saat dilakukan pengukuran arus, didapat 0 A yang artinya baterai mengalami drop. Setelah itu teknisi melakukan penggantian spare batterai baru, lalu diukur Kembali dan mendapatkan hasil yang normal.
