EVALUASI TINGKAT KERUSAKAN DENGAN METODE PCI (PAVEMENT CONDITION INDEX) DAN ANGGARAN PENANGANANNYA DI JALAN ISLAMIC CENTER, KOTA LANGSA

Refki Tara Sena¹, Ellida Novita Lydia¹, Meilandy¹

¹Program Studi Teknik Sipil, Universitas Samudra Langsa

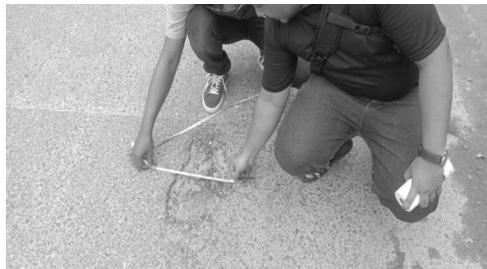
Gambar 1: Kondisi Segmen 1 (STA 000+000-STA 000+100)

1. Kondisi kerusakan permukaan jalan segmen 1 (STA 000+000 – STA 000+100) terdapat jenis kerusakan berupa tambalan, retak kulit buaya dan retak memanjang.

Metode perbaikan P5 penambalan lubang

- a. Jenis kerusakan yang ditangani :
 1. Lubang dengan kedalaman >50mm.
 2. Keriting dengan kedalaman >30mm.
 3. Alur dengan kedalaman >30mm.
 4. Amblas dengan kedalaman >50mm.
 5. Jembul dengan kedalaman >50mm.
 6. Kerusakan tepi perkerasan jalan, dan
 7. Retak kulit buaya dengan lebar >2mm.
- b. langkah penganannya :
 1. Menggali material sampai mencapai lapisan di bawahnya.
 2. Membersihkan bagian yang akan di tangani dengan tenaga manusia.
 3. Menyemprot lapis pengikat prime coat dengan takaran 0.5 liter/ m².
 4. Menebarkan dan memadatkan campuran aspal beton sampai diperoleh permukaan yang rata.
 5. Memadatkan dengan *baby roller* (minimal 5 lintasan).

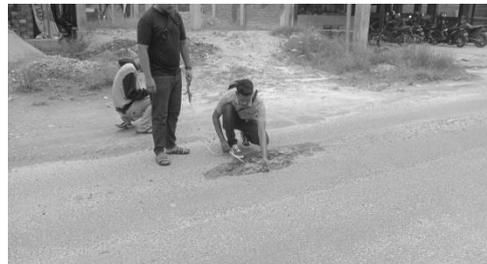
Gambar 2: Kondisi Segmen 2 (STA 000+100 – STA 000+200)

2. Kondisi kerusakan permukaan jalan segmen 2 (STA 000+100 – STA 000+200) terdapat jenis kerusakan berupa retak memanjang, lubang, dan tambalan.

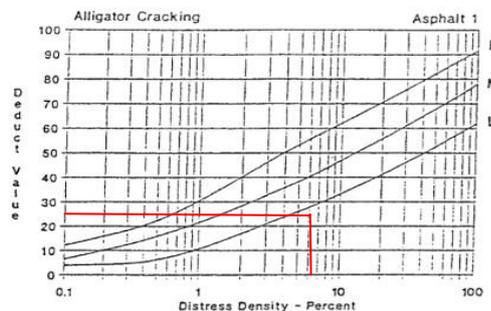
Gambar 4: Kurva *Deduct Value* Untuk Kerusakan Retak Kulit Buaya Segmen 10 STA 0+900 - STA 1+000

Dengan *Density* 1,4 % dan tingkat kerusakan L (*Low*) di dapat nilai *Deduct Value* (DV) adalah 22.

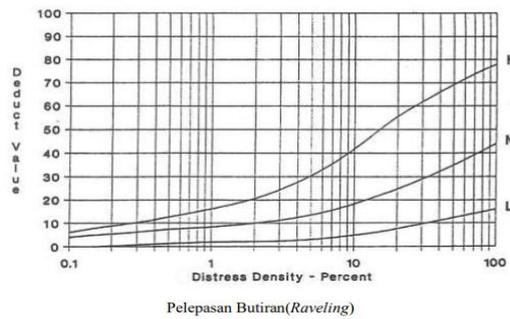
Gambar 5: Kurva Deduct Value (DV) kerusakan butiran lepas.

Dengan *Density* 0,1 % dan tingkat kerusakan L (*Low*) didapat nilai *Deduct Value* (DV) adalah 7.

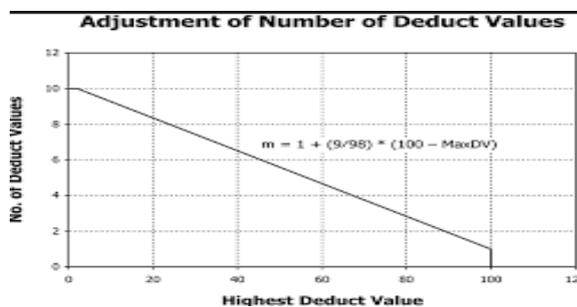
Gambar 6: Nilai pengurang ijin maksimum m pada segmen 10.

Nilai DV tertinggi (HDV) dalam segmen 10 yaitu 22, sehingga :

$$m_i = 1 + (9/98) * (100 - 22) = 8,1$$

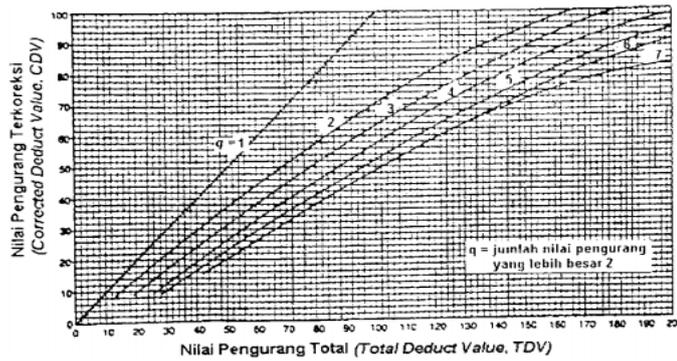
Gambar 7: Nilai CDV Pada Segmen 10 atau STA 0+900 – STA 1+000

Didapat dari nilai pengurang total (TDV) atau nilai pengurang (DV) menggunakan tabel sesuai jenis kerusakan.

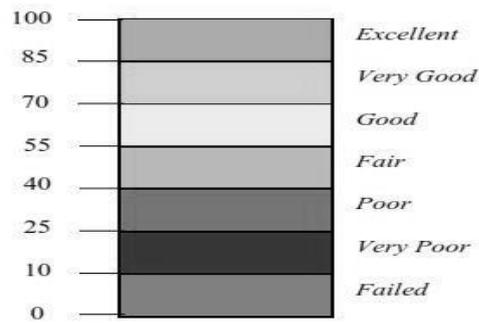
Gambar 10: Diagram nilai PCI.

Nilai PCI secara keseluruhan ruas Jalan Islamic Center, Kota Langsa,

$$PCIf = \frac{12 + 0 + 80 + 0 + 66 + 24 + 0 + 18 + 3 + 74}{10}$$

$$= 27,70$$

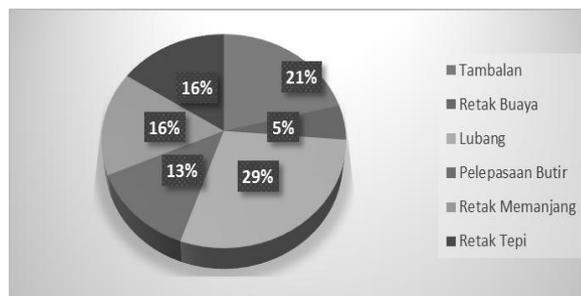
Gambar 11: Persentase Setiap jenis kerusakan.

Presentase jenis kerusakan perkerasan lentur dapat dilihat pada Tabel 1 dan Gambar 11.

No	Nama Kerusakan	Total	Persentase
1	Tambalan	8	21,05
2	Retak Buaya	2	5,26
3	Lubang	11	28,95
4	Pelepasaan Butir	5	13,16
5	Retak Memanjang	6	15,79
6	Retak Tepi	6	15,79
Total		38	100,00
