## PENANGANAN JALAN BERDASARKAN KONDISI LAPIS PERMUKAAN DENGAN METODE *PAVEMENT CONDITION INDEX* DAN *SURFACE DISTRESS INDEX*

**KATA KUNCI** Kondisi Jalan, *Pavement Condition Index*, *Surface Distress Index*

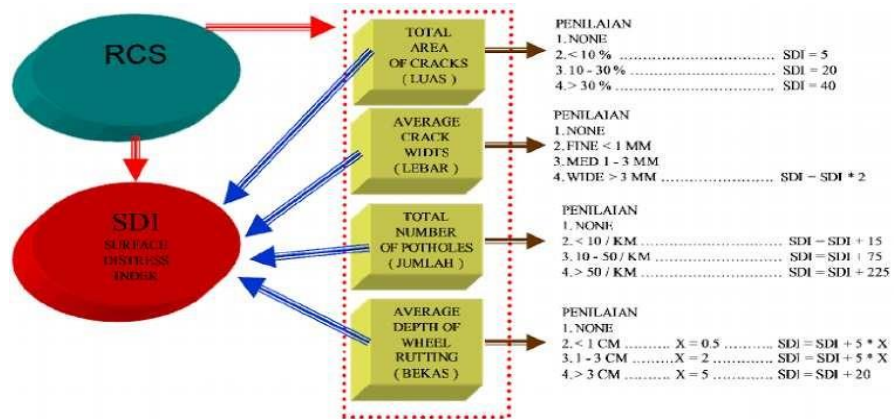
Metode *Surface Distress Index* (SDI) merupakan penilaian kondisi jalan yang diperoleh dari hasil pengamatan secara visual terhadap kerusakan jalan yang terjadi di lapangan. Unsur-unsur yang diperlukan dalam RCS (Road Condition Survey) atau SKJ (Survei Kondisi Jalan) untuk menghitung besaran nilai SDI, yaitu rata-rata lebar retak, persentase luas retak, jumlah lubang/km dan rata-rata kedalaman *rutting* bekas roda.

Gambar 2 *Road Condition Survey* Berdasarkan SDI  
(Sumber: Panduan Survei Kondisi Jalan, 2011)

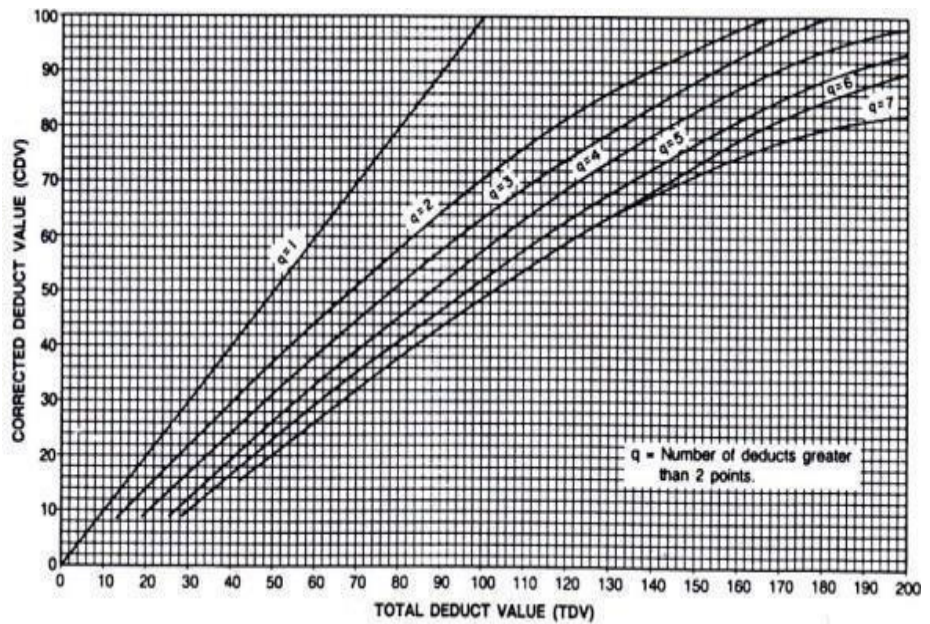
Nilai pengurang terkoreksi (CDV) diperoleh dari kurva hubungan antara nilai pengurangan total (TDV) dan nilai pengurangan (DV), dengan memilih kurva yang sesuai dengan jumlah nilai *individual deduct value* > 2. Jika nilai CDV lebih kecil dari nilai pengurang tertinggi, maka CDV yang digunakan adalah nilai pengurang individual yang tertinggi.

Gambar 4 Hubungan CDV dan TDV  
(Sumber: ASTM D6433.2007)

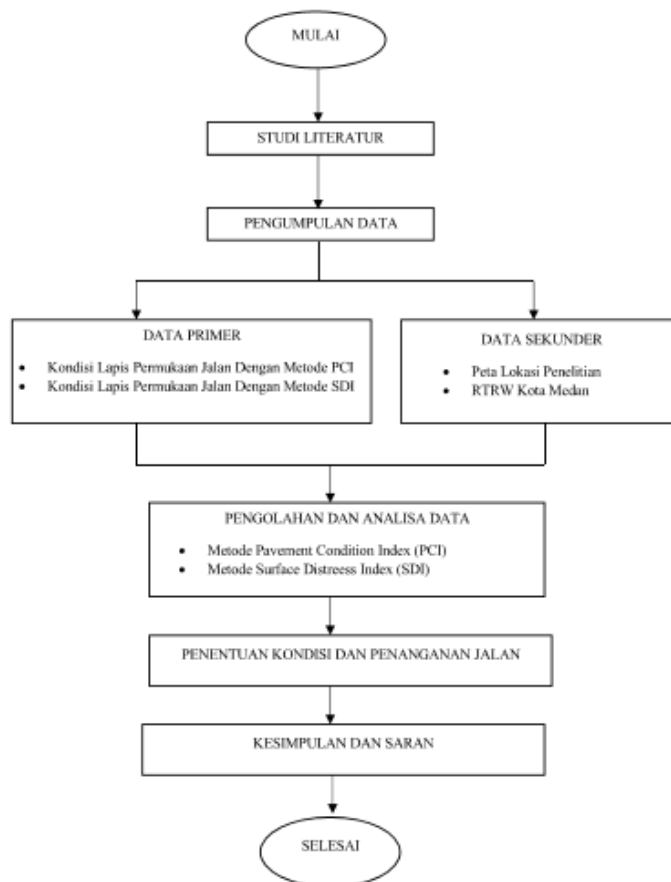
Gambar 4 Bagan Alir Penelitian
